**OS PROCESSOS DE ALTEAMENTO DA BARRAGEM DE REJEITOS DE FUNDÃO,  
DA MINERADORA SAMARCO EM MARIANA (MG), FORAM OS RESPONSÁVEIS  
PELO ROMPIMENTO?**

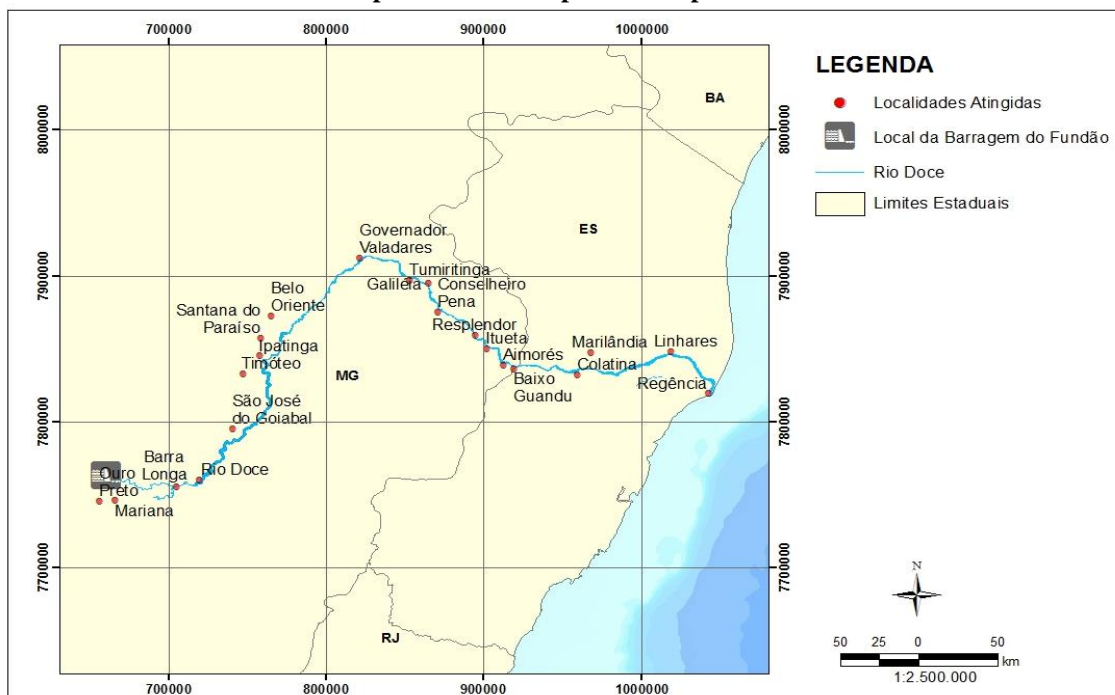
Mapa 01: Caminho percorrido pela lama

O rompimento da barragem de rejeitos da mineradora Samarco em Minas Gerais, pertencente a Vale e a anglo-australiana BHP Biliton, ocasionou a destruição do distrito Bento Rodrigues em Mariana, no 05 de novembro de 2015. Estudos realizados pelo Ministério Público e a Secretaria de Estado de Meio Ambiente e Desenvolvimento Sustentável (SEMAD) de Minas Gerais, vazou um total de 62 milhões de metros cúbicos da lama. Tal acidente afetou um total de 679 km de rios, sendo 114 km entre a barragem até a usina de Candonga – 12 km do Rio Doce, 28 km do Rio Carmo, 69 km do Rio Gualaxo do Norte, 3 km do córrego Santarém e 2 km do afluente do córrego Santarém e mais 564 km do rio Doce desde a usina até a sua foz, em Linhares, no Espírito Santos (HIROTA, 2015), percorrendo um montante de 879 km de distância desde a barragem até a foz do Rio Doce, em Regência (ES).

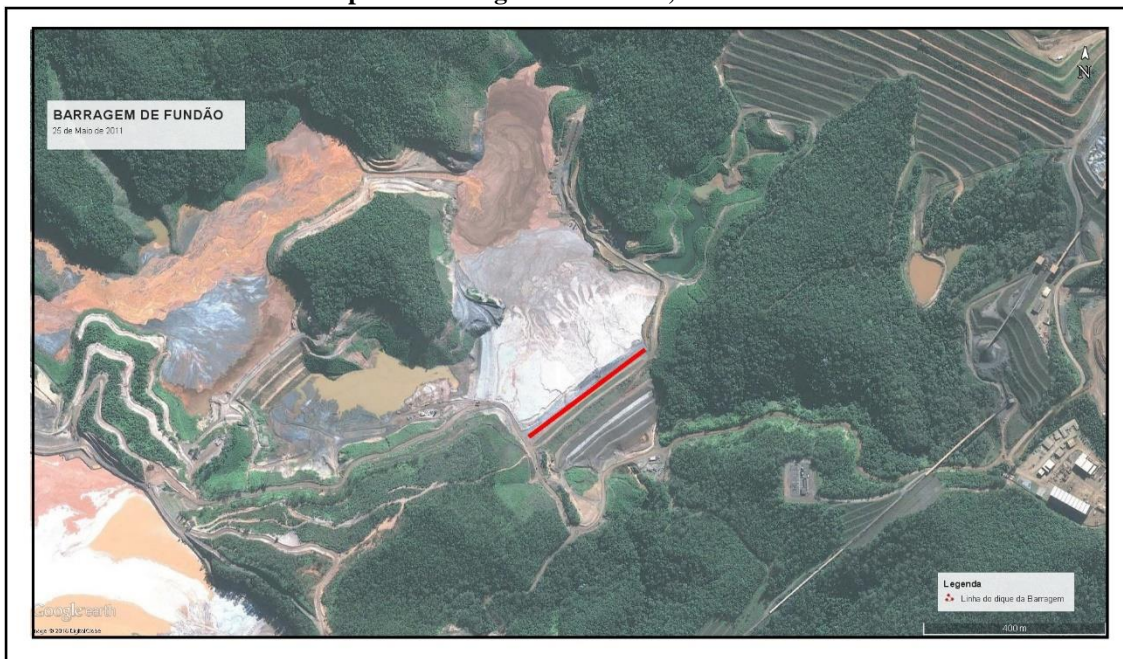
**Mapa 02: Barragem de Fundão, maio de 2011**

Em maio de 2011, a barragem estava em linha reta. Com o aumento da produção e a necessidade de ampliação, apenas em dois anos, tomou-se forma diferente. Segundo o promotor do Ministério Público, Felipe Faria de Oliveira, o alteamento autorizado era de formato retilíneo, acompanhando os alteamentos anteriores. No entanto, realizou-se um recuo do eixo da barragem sem autorização. A comunicação dessa alteração aos órgãos competentes é fundamental, pois assume critérios de segurança das estruturas de barragem para ser acompanhada.

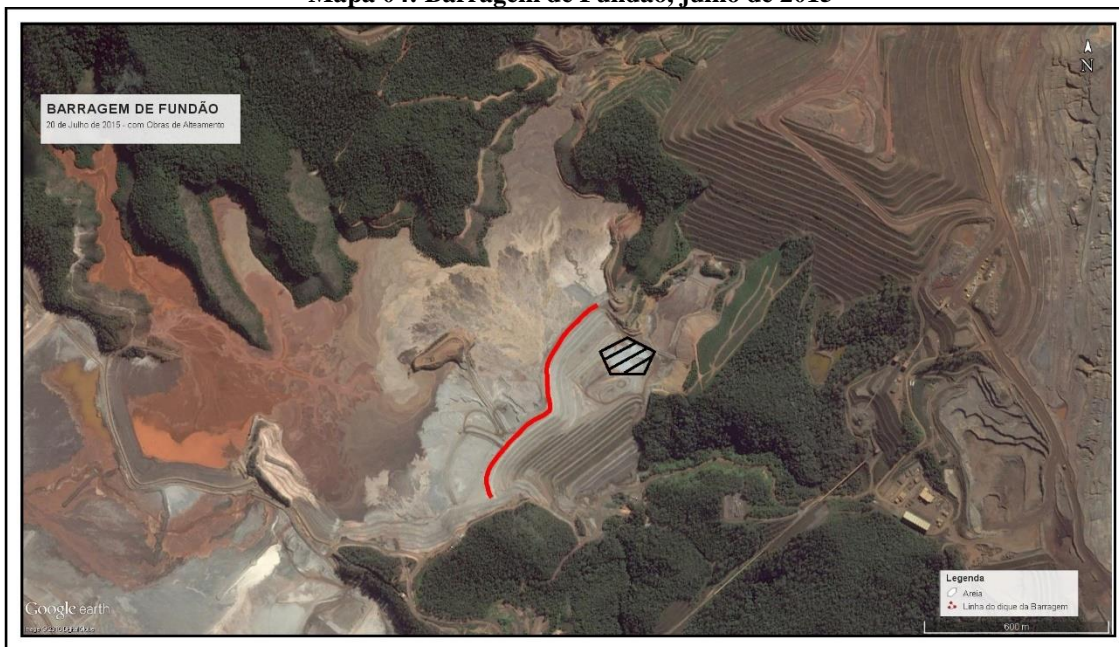
**Mapa 04: Barragem de Fundão, julho de 2015**

Contudo, segundo a empresa, não havia uma previsão de recuo no projeto, porém foi necessário em função de um problema estrutural na galeria secundária da barragem, estrutura do projeto elaborado por Ávila. Esse recuo até então inevitável, foi apoiado sobre areia, matéria mais suscetível a sofrer liquefação caso não haja um controle efetivo do nível d'água e da drenagem.
