## ANÁLISE DE PERDAS NA REDE DE DISTRIBUIÇÃO DE ÁGUA DA CIDADE DE ALAGOINHAS - BA

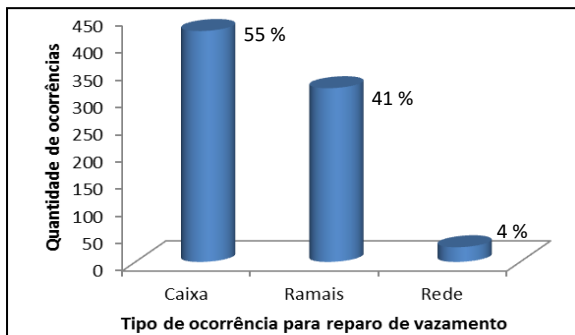
**Figura 1: Variação da quantidade de ocorrência de vazamentos em 2014 no bairro Centro.**

dos vazamentos em ramais, 41 % e, por fim, os vazamentos das redes com 4 %. Em números absolutos essas porcentagens correspondem, respectivamente, a 424, 319 e 27 O.S. executadas (Figura 1). Com relação aos vazamentos de reservatórios, nenhum registro foi encontrado.

- Por meio das O.S. executadas percebeu-se que, no bairro de estudo, os vazamentos nas caixas de proteção dos hidrômetros foram predominantes, seguido das ocorrências de vazamentos em ramais e rede, respectivamente.

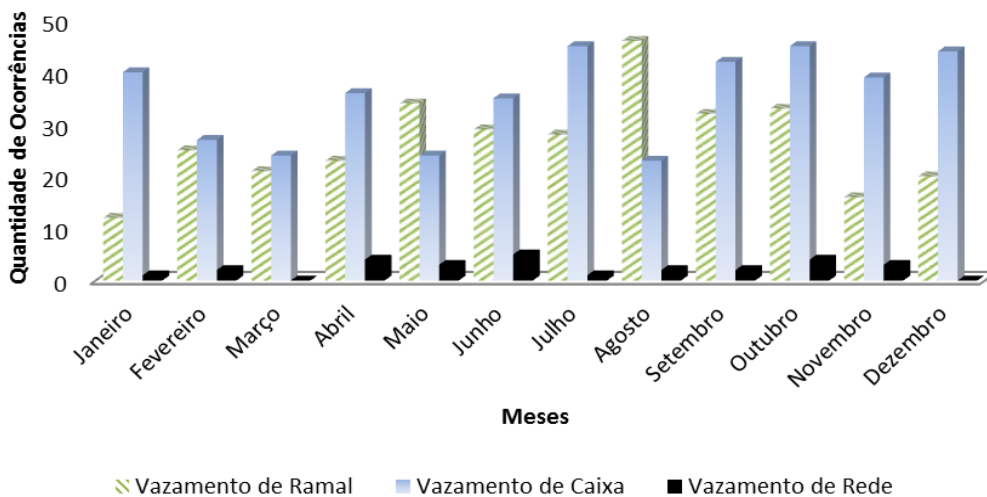
**Figura 2: Flutuação das ocorrências mensais de vazamentos do ano de 2014 do Bairro Centro.**

Pode ser observada, na Figura 2, a variação temporal das ocorrências de vazamentos para os doze meses avaliados de 2014. De modo geral, nota-se, não só que os vazamentos de rede pouco variaram ao longo do ano, mas também, que o acumulado mensal dos vazamentos em ramais superou o dos vazamentos em caixas apenas uma vez no período estudado, e por uma pequena diferença. Infere-se, portanto, que no SAA de Alagoínhas os vazamentos nas caixas são os mais frequentes, seguidos dos vazamentos em ramais.

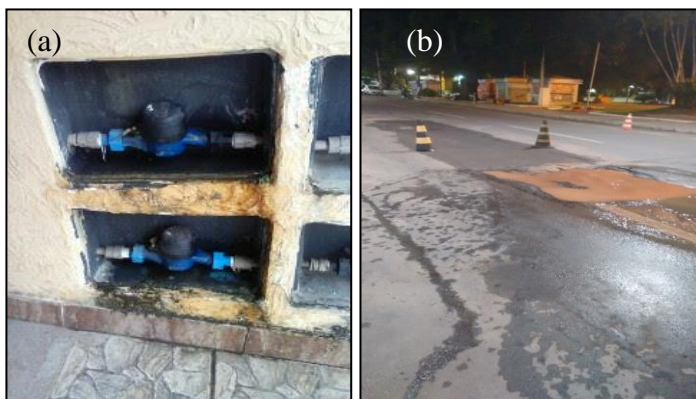
**Figura 3: Vazamento de caixa e ramal, respectivamente, na cidade de Alagoínhas.**

Nas Figuras 3a e 3b estão apresentados alguns exemplos dos vazamentos encontrados na cidade de Alagoínhas.

Nas caixas, os defeitos mais comuns incidem nas conexões e no próprio hidrômetro (furo ou vazamento da relojoaria), tendo, em menor frequência, problemas nas tubulações. A grande variação da pressão na rede aliada com a baixa qualidade dos materiais são os fatores que mais influenciam no acontecimento dos arrebitamentos e consequentemente nos vazamentos.

Nos ramais, os maiores problemas não ocorrem nas conexões, e sim nas tubulações. A principal causa é a grande variação na pressão em consonância com a baixa qualidade dos materiais dos tubos e das conexões.

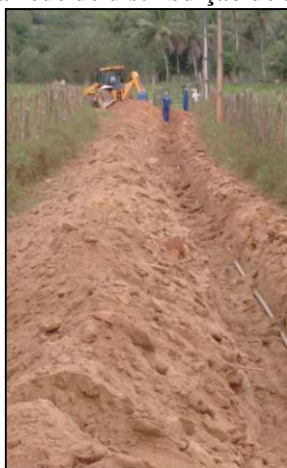
**Figura 4: Ampliação da rede de distribuição de água de Alagoinhas-BA.**

A qualidade da mão de obra também pode estar contribuindo para os problemas das perdas, pois conforme Thornton *et al.* (2008) uma das causas mais comuns para a ocorrência dos vazamentos são a má instalação e mão de obra, e o manuseio incorreto de materiais antes da instalação. Ao longo do acompanhamento da rotina dos serviços no SRR houve visitas a reparos e a ampliação do sistema de distribuição. Na oportunidade, foram verificados alguns aspectos em inconformidades com as recomendações normativas como, por exemplo, a não colocação de berço de areia na instalação de redes, e manuseio incorreto dos materiais antes da instalação. Ainda foi relatado pelos funcionários que, por vezes, a borracha de vedação da porca (conexão que fica na caixa) não é colocada. Na Figura 4 é mostrado um exemplo de colocação de rede sem berço de areia no município de Alagoinhas.

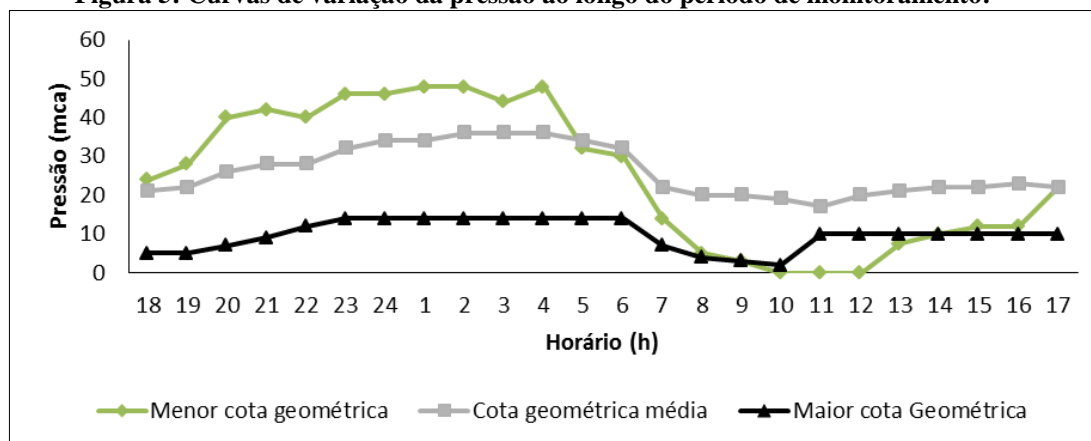
**Figura 5: Curvas de variação da pressão ao longo do período de monitoramento.**

Na Figura 5 são expostos os valores encontrados da variação temporal da pressão de serviço nos três pontos da área de estudo. A aferição da pressão aconteceu nos dias 09 e 10 de setembro de 2015, por meio de feitas leituras manuais num período de 24 horas, a saber, das 18 h do dia 09 às 17 h do dia 10. Os valores das cotas dos pontos de monitoramento foram 132,5 m, 146,7 m e 160 m para os pontos de cota baixa, média e alta, respectivamente.

Constata-se que faltou água no período da manhã do dia 10/11, no ponto de menor cota geométrica, isso fez com que a pressão chegasse à zero. A normalidade no abastecimento reestabeleceu-se a partir das 13 horas do mesmo dia.

Em geral, os maiores valores de pressões na rede ocorreram durante a madrugada, no período das 23 horas às 4 horas. Situação já esperada, pois, com a grande maioria da população dormindo e as atividades econômicas praticamente inexistentes, o consumo na rede diminui e a pressão aumenta. Alguns vazamentos podem ocorrer nestes horários.

Com relação aos valores de pressão, comparados ao estabelecido na NBR 12.218/94, a pressão estática máxima (50 mca) nas tubulações distribuidoras, não foi ultrapassada, embora tenha aproximado do máximo no período da madrugada no ponto de menor cota geométrica. A pressão dinâmica mínima (10 mca), no entanto, esteve em muitos momentos abaixo do mínimo permitido no ponto de maior cota geométrica. Como explanado anteriormente, valores fora dessa faixa podem ser aceitos, desde que justificados técnica e economicamente. Alguns dos motivos para fixação desses valores por parte da NBR consistem em que pressões muito altas facilitam os arrebentamentos dos tubos e conexões, e as pressões muito baixas podem fazer com que os imóveis fiquem desabastecidos. A injeção de água direta na rede influencia no aumento de pressão da rede e dificulta o controle de seus valores.

- A pressão esteve em desconformidade com a NBR 12.218/94 no ponto de maior cota geométrica, e no limite do máximo permitido no ponto de menor cota geométrica do Centro da cidade.
