MAPEAMENTO DIRETO E INDIRETO DAS ALTERAÇÕES NA MORFOLOGIA DO CURSO PRINCIPAL DA BACIA DO RIO CAMARAJIPE, EM SALVADOR-BAHIA

RESUMO

O presente trabalho apresenta as modificações na morfologia do rio principal da Bacia Hidrográfica do rio Camarajipe fruto das ações antrópicas. As modificações foram analisadas através do cálculo das extensões dos trechos classificados como: Livre, Canalização Aberta, Canalização Fechada e Pontes, através das imagens e ferramentas fornecidas pelo *software* Google Earth.

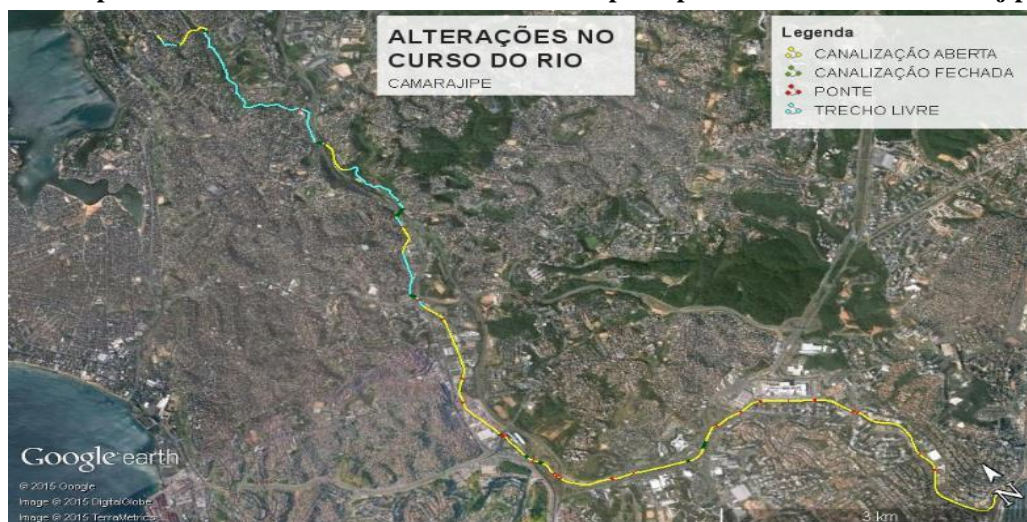
Figura 1: Mapeamento dos Trechos classificados no curso principal da Bacia do Rio Camarajipe.

Para medir a extensão de cada trecho e de cada categoria de intervenção no curso do rio decorrente do processo de urbanização, foram utilizadas imagens do software Google Earth. As imagens fornecidas são datadas de 2008, 2014 e 2015. A resolução das imagens possibilitou identificar no rio principal, os diferentes padrões de modificações diretas, mas em outros se faz necessária a validação por meio de visitas a campo, como visualizado na Figura 1.

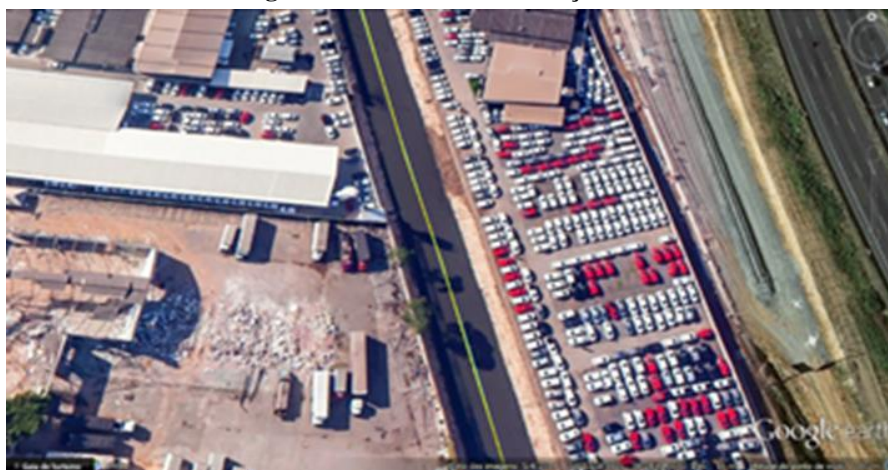
Figura 3: Trecho de canalização aberta

A Figura 3 apresenta trecho de canalização aberta, em amarelo. É possível perceber a ocupação das margens por empreendimentos e instalações comerciais e o alto nível de impermeabilização.

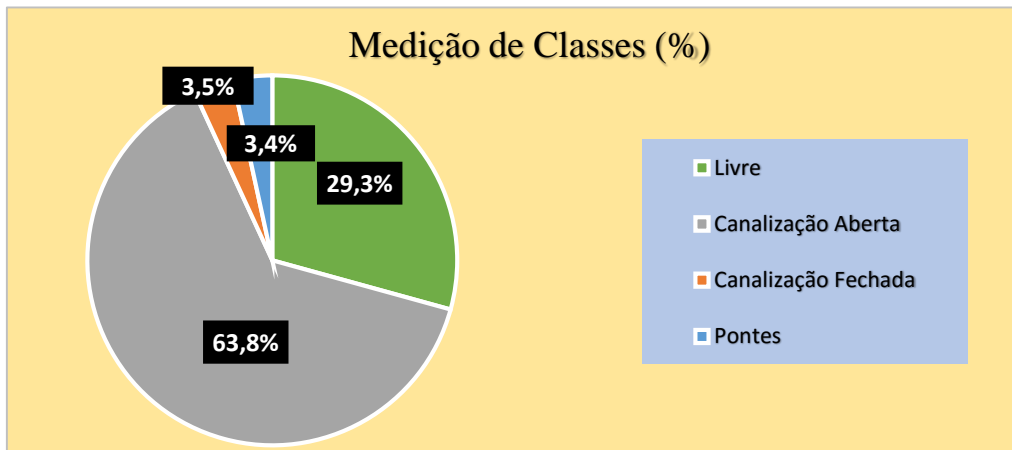
Figura 4. Medição dos trechos classificados do rio principal da Bacia do Rio Camarajipe.

Contabilizadas as somas das classes dos trechos flúvio-urbanos, concluiu-se que o trecho Pontes apresentou a menor proporção com 469 metros (3,4%), em seguida o trecho de Canalização Fechada com a proporção de 476 metros (3,5%), o trecho Livre com a proporção de 4.014 metros (29,3%) e por fim, o trecho Canalização Aberta com a maior proporção totalizando 8.749 metros (63,8%) (Figura 4).
