POSSIBILIDADES DE MINIMIZAÇÃO DO CONSUMO DE ÁGUA EM UM ABATEDOURO DE CAPRINO EM FEIRA DE SANTANA-BAHIA

O presente trabalho teve como objetivo principal identificar as possibilidades de redução do consumo de água, após a descrição do processo produtivo em um abatedouro de caprino em Feira de Santana Bahia.

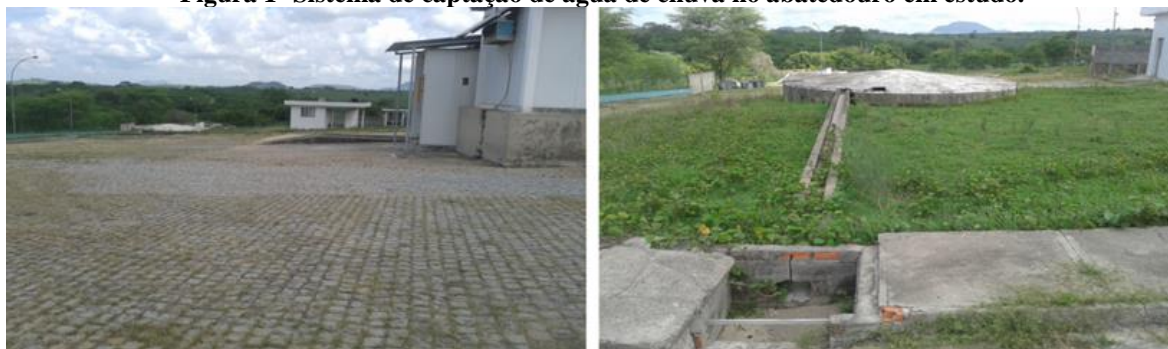
Outra importante fonte de água no abatedouro é a captação de água de chuva, em que se utilizam as águas que precipitam sobre os telhados e pátio do abatedouro e conduzida a um reservatório localizado próximo aos currais de espera, Figura 1. A água captada é utilizada principalmente para lavagem dos currais por meio de bombeamento.

Figura 1- Sistema de captação de água de chuva no abatedouro em estudo.

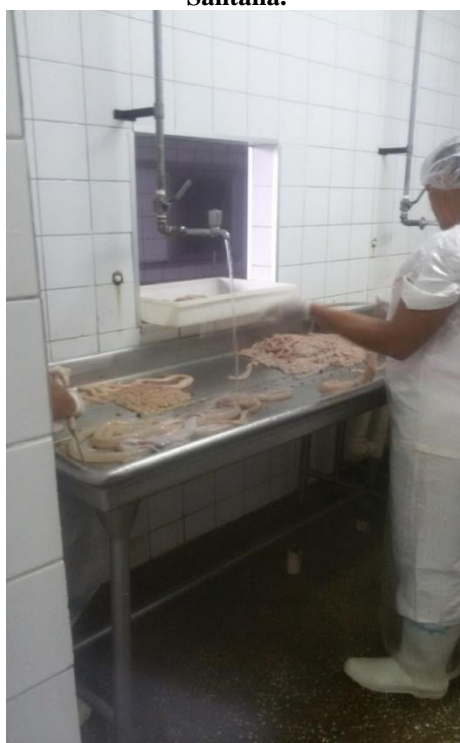
Observou-se que no processamento das vísceras as torneiras permanecem sempre abertas. A título de exemplo, verificou-se que entre dois processos de lavagem das tripas, a torneira ficou aberta por 35 segundos, mesmo estas contendo dispositivos de fácil fechamento, conforme pode ser observado na Figura 2. Foi computada uma vazão de 0,25 litros por segundo.

Figura 2 – Desperdício de água na lavagem das tripas em um abatedouro de caprino em Feira de Santana.

Considerando que as instalações hidráulicas do abatedouro não apresentaram problemas de vazamentos no período estudado, conclui-se que a recomendação mais importante para minimizar o consumo de água no abatedouro é conscientizar os funcionários, por meio de palestras, folhetos explicativos, exposição de vídeos educativos, sobre a importância de economizar água.

Tal fato pode ser verificado na sala de vísceras, conforme pode ser observada na Figura 2 a permanência de torneira aberta sem uso. Uma vez contabilizada atingiu um tempo médio de 35 segundos e uma vazão de 0,25 litros por segundo, considerando que o tempo de funcionamento, nesta etapa, seja de sete horas e nesse período a torneira permanece aberta 14.700 segundos sem utilização acarreta um desperdício de 3.675 litros de água.
